## Boletín técnico: revisar estado colector de escape

Grupo: Motor

TSB nº: 5

Fecha: 14/07/2025

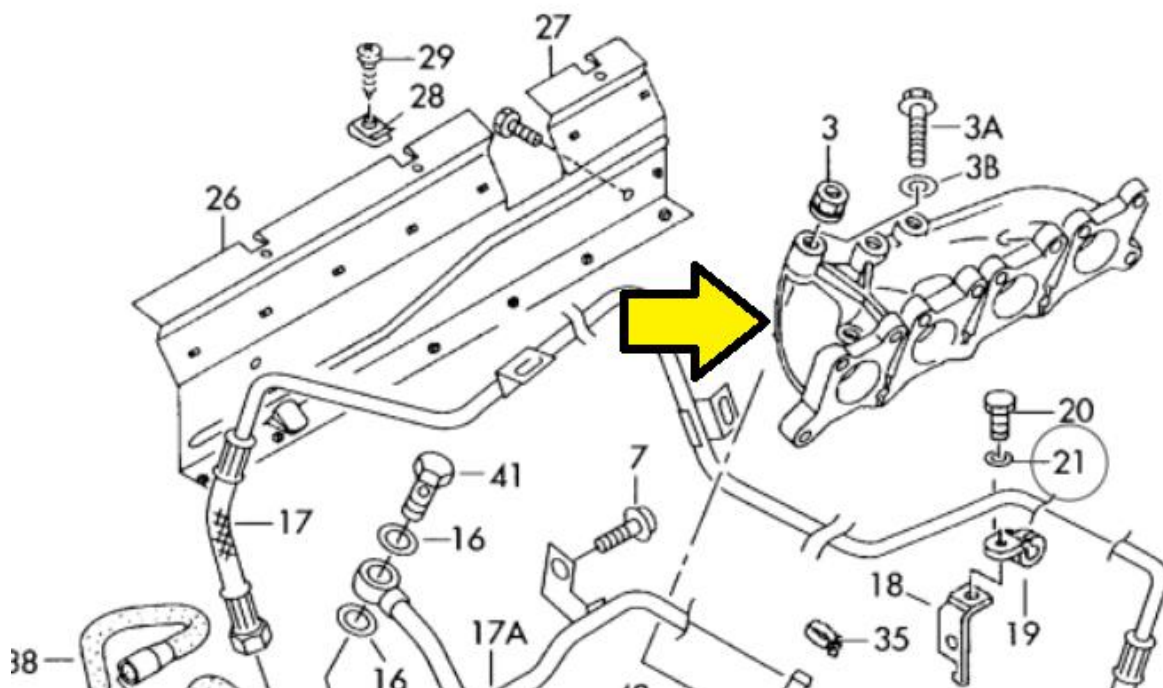
El colector de escape presenta grietas importantes que pueden afectar a la sujeción del turbocompresor y/o a las prestaciones que puede ofrecer el motor (reducción de potencia).

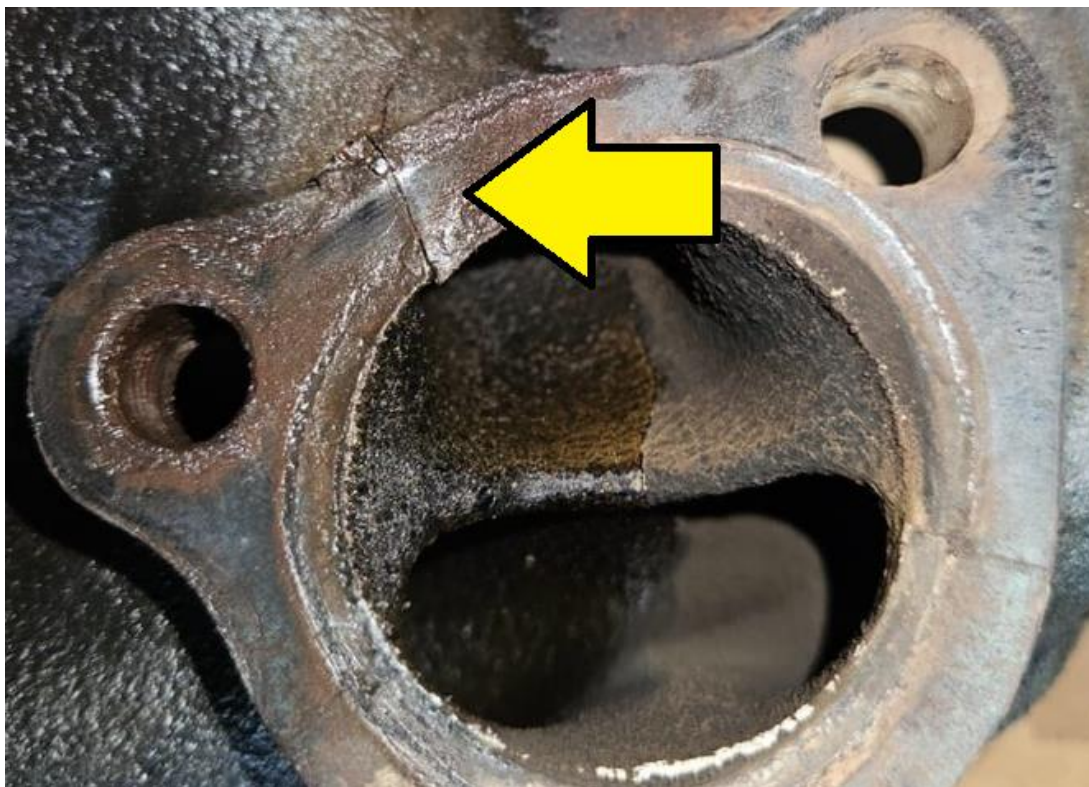
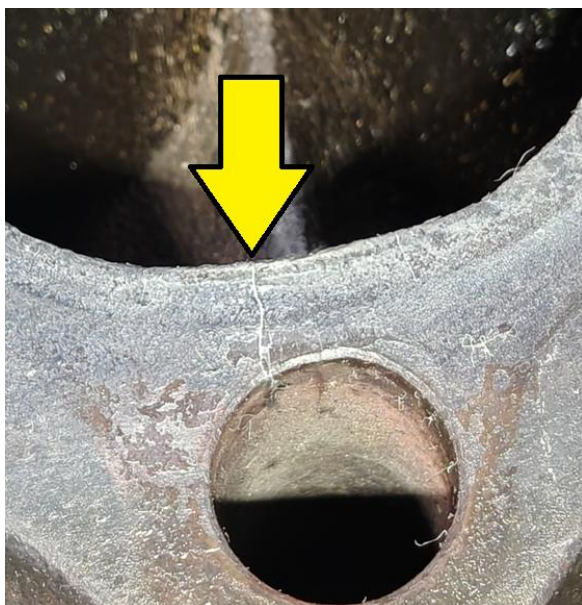
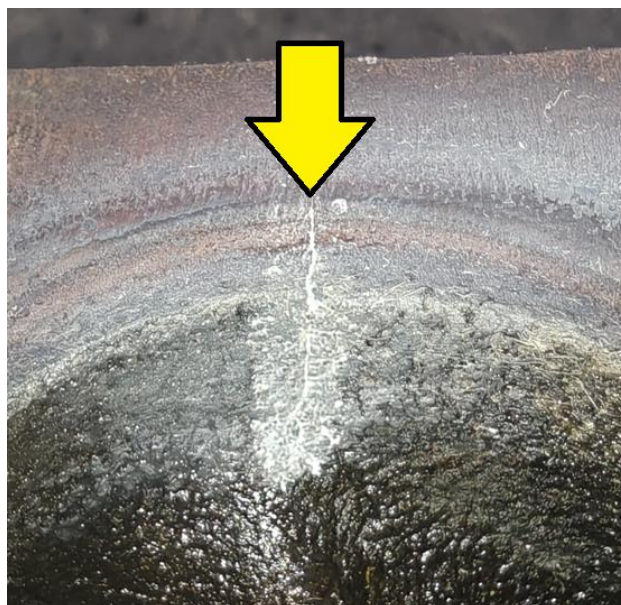
**Tipo 1: Grietas que afectan al plano de sujeción del turbocompresor:**

Este tipo de grietas terminan por deteriorar la junta de escape y son causantes de que los tornillos que sujetan el turbocompresor al colector de escape se aflojen. Para más información al respecto podéis consultar el **TSB nº 3** relativo a los tornillos de anclaje del turbocompresor y su posible falla. A continuación, os adjuntamos algunas fotos de este tipo de problema.

En caso de encontrarnos con grietas **tipo 1**, nuestra recomendación es **sustituir el colector de escape** por otro en buen estado, en cualquier caso.

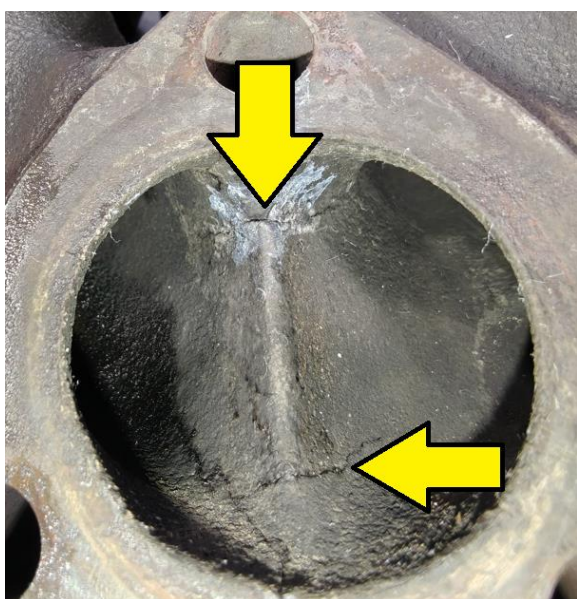
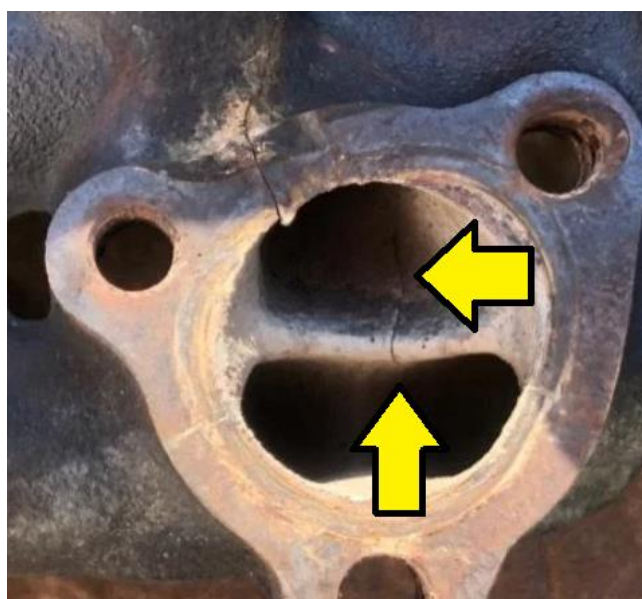
**Tipo 2:** Grietas en la unión de los conductos de escape que provienen de los cilindros. Este tipo de grietas, en caso de ser muy profundas y largas pueden llegar a reducir en pequeña medida el soplado del turbocompresor, produciendo una **pequeña pérdida de prestaciones**. Adjuntamos algunas fotos de muestra de las mismas:

En caso de encontrarnos con grietas **tipo 2**, recomendamos a los equipos **valorar** la profundidad y longitud de las mismas, así como comprobar los datos de soplado del turbocompresor a través del Solo 2 para tratar de comprobar si existen diferencias de soplado respecto a otros meetings. Con grietas pequeñas que no afectan al soplado puede mantenerse el colector de escape, pero el equipo deberá revisar asiduamente la evolución de las mismas.
