## Boletín técnico: Estrangulamiento manguito admisión (inlet pipe)

Grupo: Motor

TSB nº:6

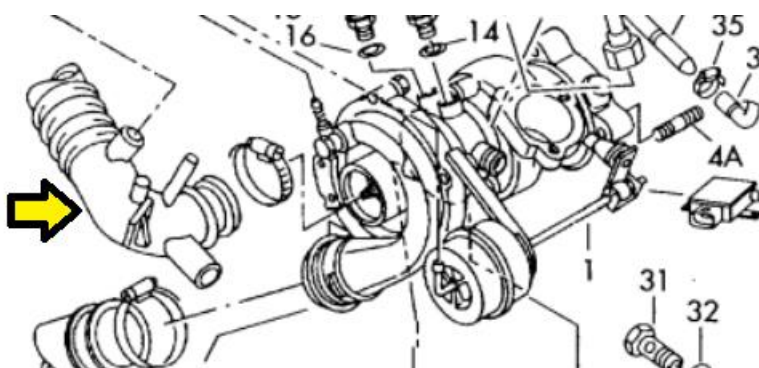
Estrangulamiento del manguito de admisión que une el caudalímetro con la entrada del turbocompresor.

La referencia original de este manguito es: **06A133354D**

Observemos o no este problema en nuestro coche, **recomendamos a todos los equipos sustituir el manguito de admisión de aire** original por otro de silicona de cualquier marca reconocida del mercado. Esta modificación está permitida por el reglamento.

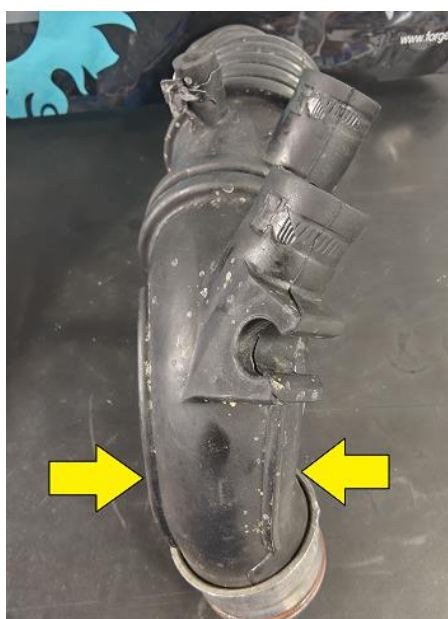
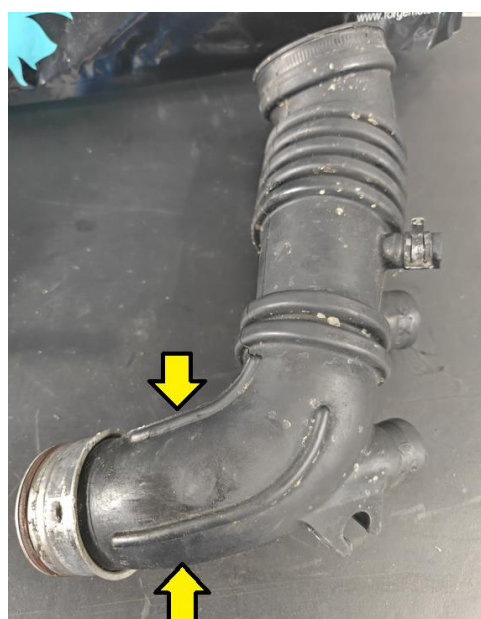
Hemos detectado que en algunos coches el manguito de aire original puede sufrir estrangulamientos a partir de 5000 rpm en marchas largas (3º, 4º y 5º), especialmente en días calurosos. No hemos observado este problema en todos los coches, ya que la aparición del problema depende mucho del estado del manguito y de la temperatura ambiente.

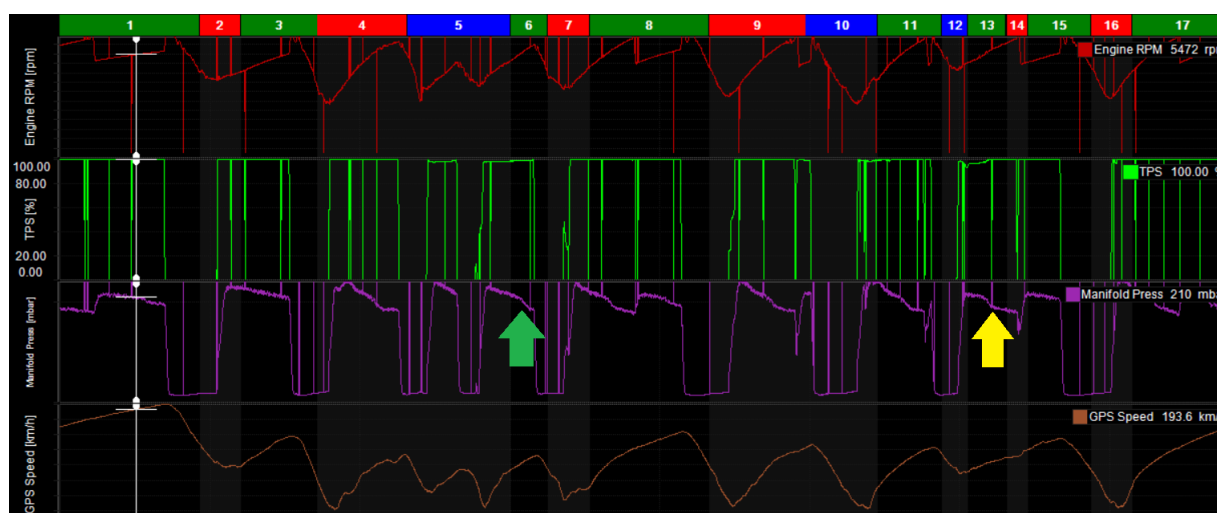
**2º** Revisar la data del dispositivo AIM Solo 2 en busca de posibles caídas de presión en el colector de admisión en marchas largas, especialmente a partir de 5.200 / 5300 rpm. Son pequeñas caídas de presión abruptas de en torno a **0,2 / 0,3 bar**. Ojo, en esa zona, por diseño del turbocompresor, existe una pequeña caída de presión observable de en hasta a 0,1 bar, que podemos considerar normal.

El gráfico violeta corresponde a la presión del colector de admisión. Ambas flechas corresponden a rpm muy similares: del orden de 5600 rpm. La flecha verde correspondería a una caída de presión normal en función del régimen de giro del motor y, sin embargo, la amarilla correspondería a un indicio de posible estrangulamiento **parcial** de dicho manguito.

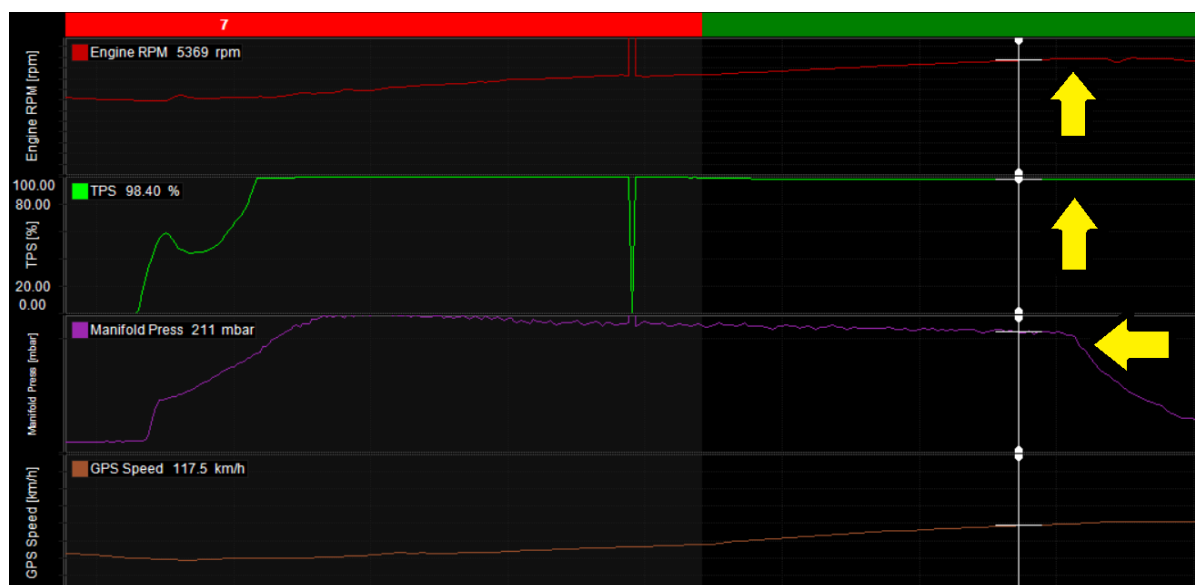
**3º** En el siguiente gráfico podemos ver los datos que se observan cuando el manguito queda **totalmente** estrangulado. En este caso, el piloto percibe que el coche deja de acelerar y sólo es capaz de mantener la velocidad. Si suelta el pedal del acelerador y deja pasar unos segundos, el coche vuelve a tener un funcionamiento normal, hasta que el problema vuelve a suceder.
