## Boletín técnico: Recomendaciones neumáticos delanteros

Grupo: Neumáticos

TSB nº: 14

Fecha: 17/09/2025

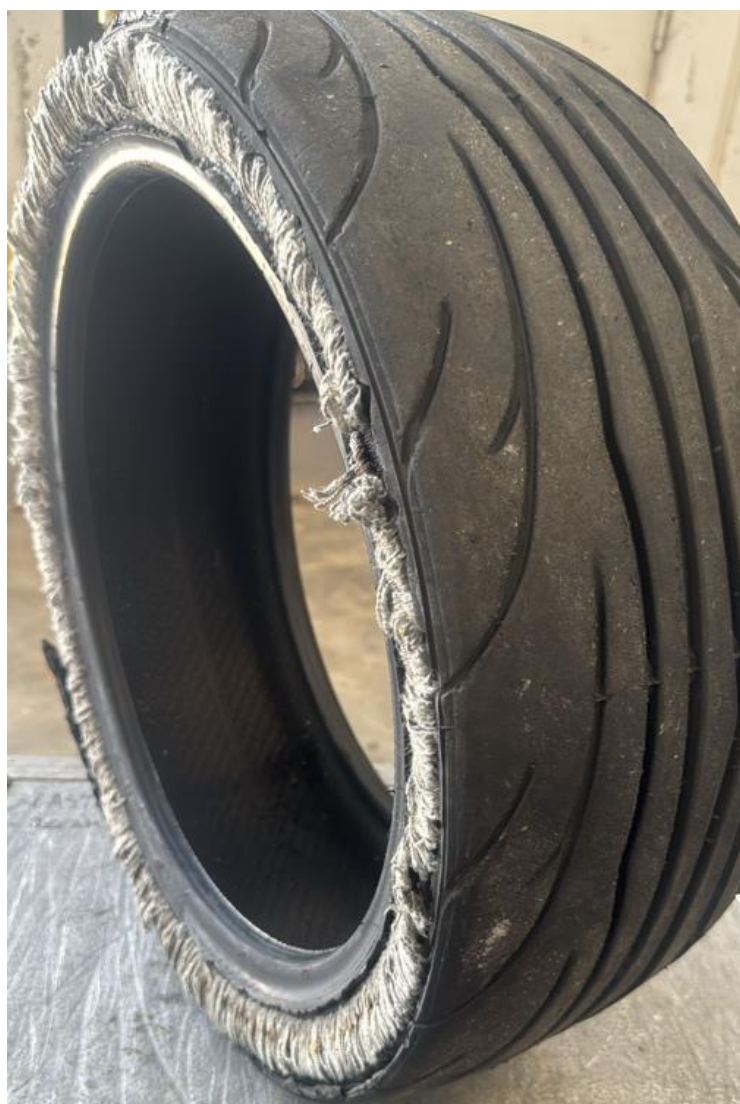
Hemos detectado en algunos equipos problemas con la parte interior del neumático delantero (meeting de Navarra 2025). Éstos empiezan con una deformación de la parte interior del flanco de los **neumáticos delanteros**, normalmente en el lado que más carga imponga en circuito en el que nos encontremos. Dicha deformación, provocada por la rotura parcial de la estructura interna del neumático, termina en el **reventón del neumático** y el posterior desprendimiento de parte de la carcasa y, **puede producir un problema de seguridad**.

Todos los problemas observados en los diferentes equipos al respecto tienen un mismo común denominador: la caída delantera **era del orden de 4,5° o superior**.

Por estos motivos y con el fin de evitar los problemas descritos anteriormente, **RECOMENDAMOS a todos los equipos no trabajar con caídas delanteras por encima de 3.5 / 3.7°**, así como revisar el estado de los flancos interiores de los neumáticos de forma periódica.

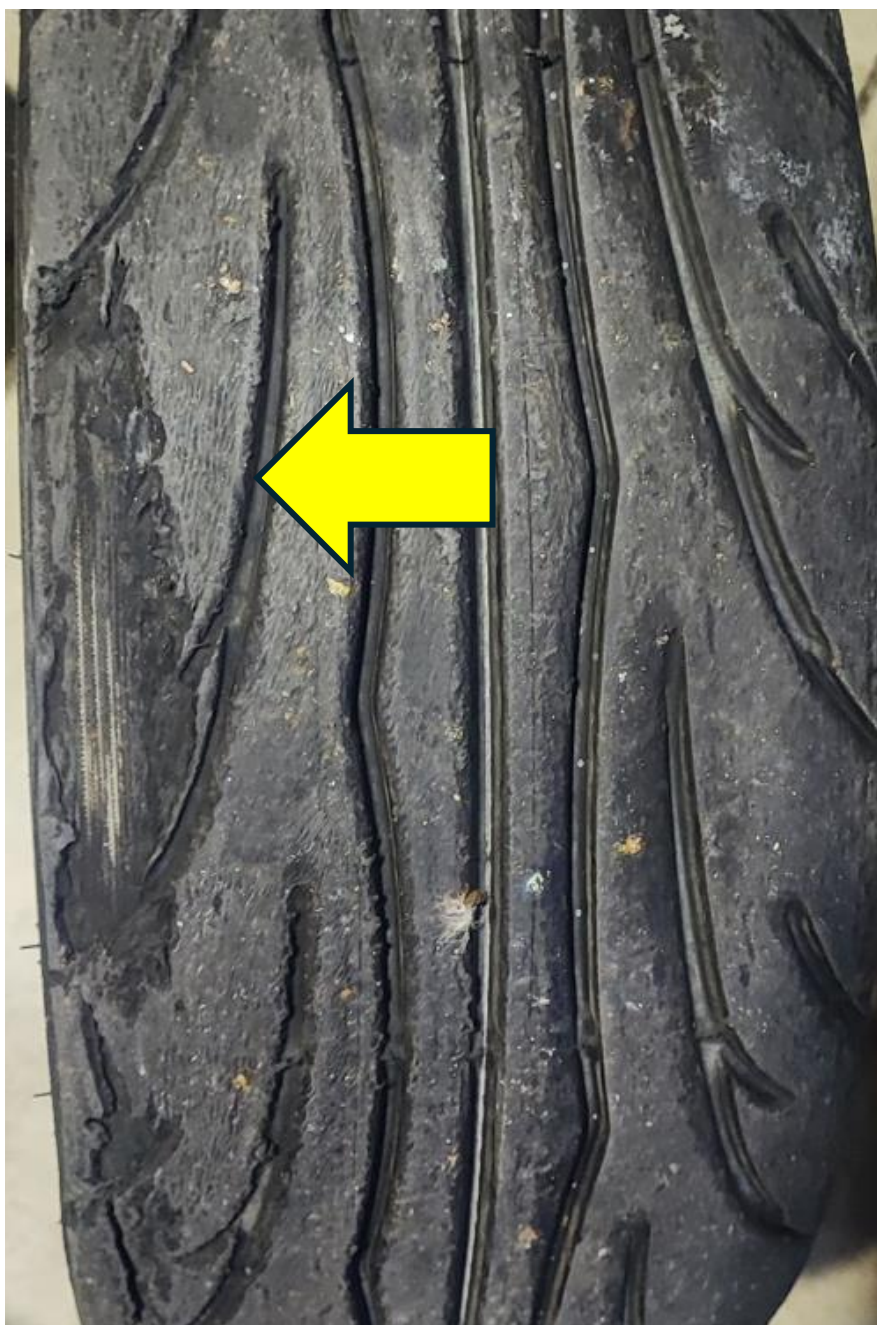
En otras ocasiones, el deterioro empieza en la zona interior de la banda de rodadura y termina produciendo desprendimiento parcial de la misma:
