## Nota informativa: Resolución de dudas manguito admisión (inlet pipe)

Grupo: Motor

NI Nº: 1

Fecha: 22 /10/2025

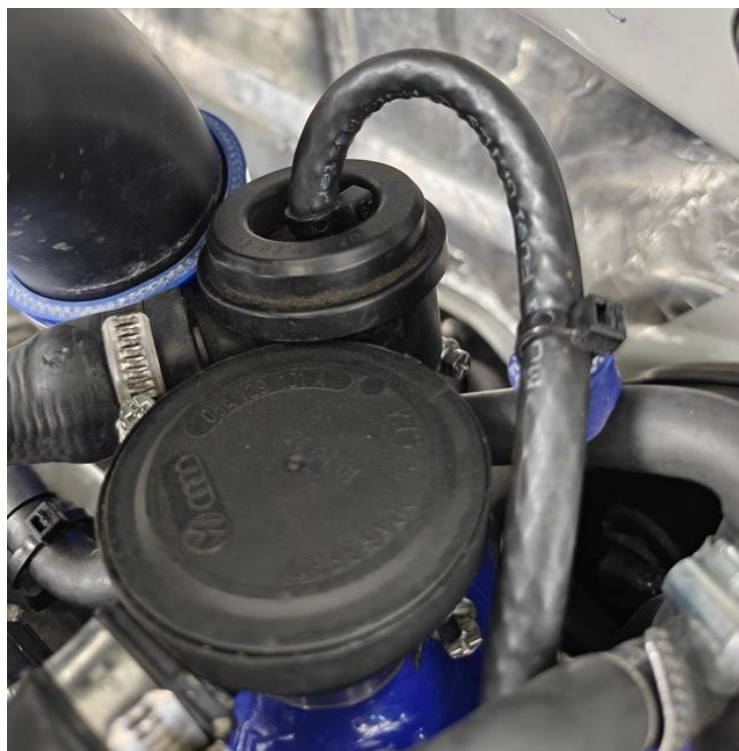
La posición original de los citados elementos sería la siguiente:

- Está permitido **ubicar en otra posición** la válvula de descarga, recirculación de vapores de aceite y/o N 75 **SIEMPRE** que:
  - a) El inlet pipe instalado no conserve las mismas ubicaciones de la válvula de descarga, n75 y/o recirculación de vapores de aceite, y éstos, interfieran con otros elementos suministrados en el kit.
  - b) Se respete el sentido de montaje original de válvula de descarga, N75 y recirculación de vapores de aceite.

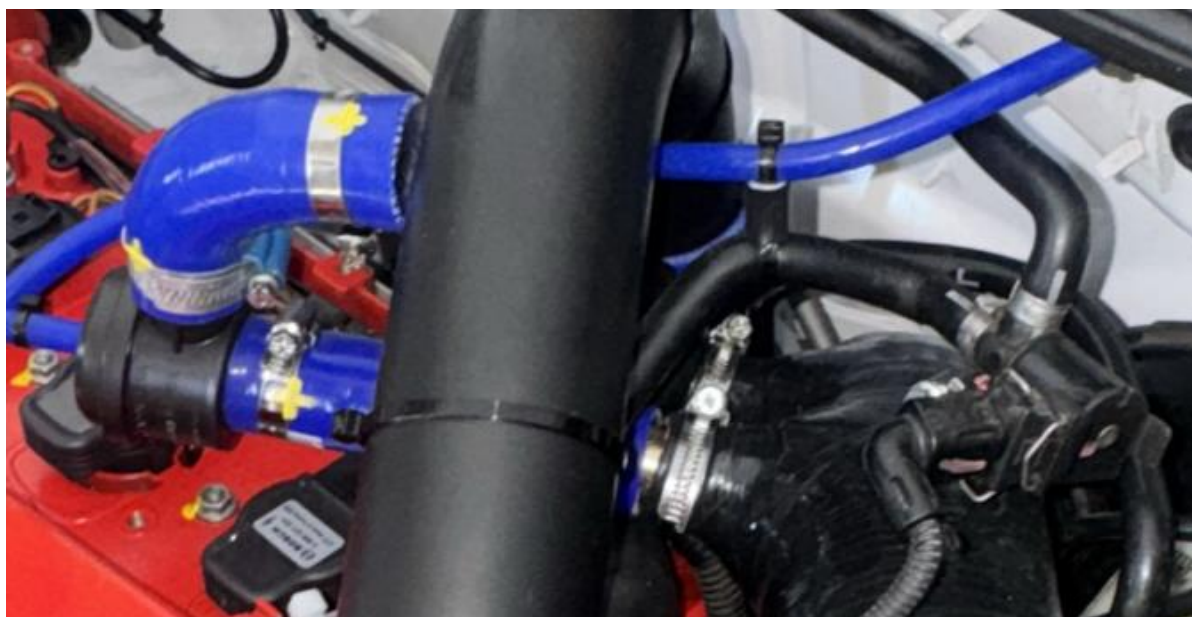
- A modo de ejemplo, se adjunta una foto de una posible solución admitida a la reubicación de dichos elementos por interferencia con otros componentes del kit:
